Umweltbericht Solarpark Barby

(Stadt Barby, Sachsen-Anhalt)

Das Vorhaben soll über die Aufstellung eines vorhabensbezogenen Bebauungsplanes der Stadt Barby - Bebauungsplan Nr. 14 „Solarpark Barby“ - realisiert werden.

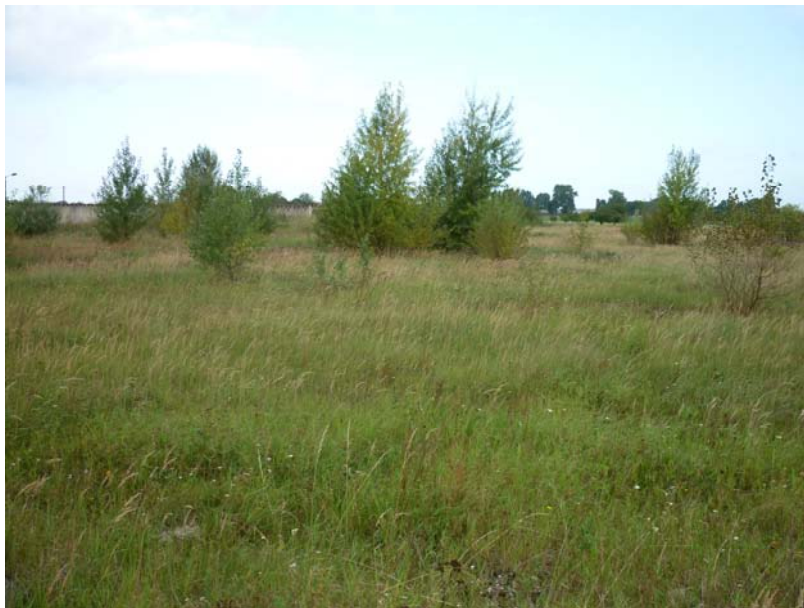
Innerhalb dieser Strukturen befinden sich vielfach aufkommende Gehölze. Diese werden vor allem durch Pappeln und Holunder gebildet. Sie sind fast immer als Einzelbäume/sträucher im Gebiet verteilt und noch nahezu durchgängig jünger als 20 Jahre.

Abb. 1: Ausdauernde Ruderalflur, teils aufkommender Gehölzwuchs

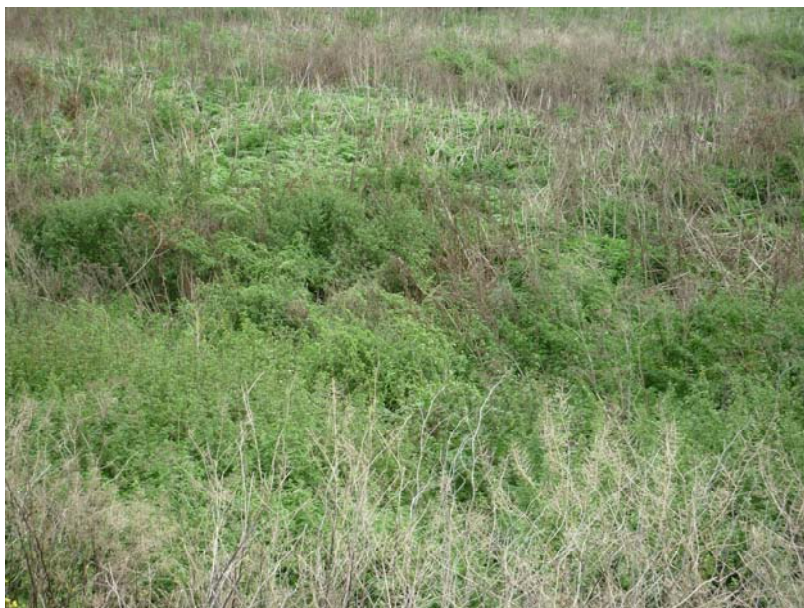
Vor allem innerhalb der Aschebecken, die sich im Osten des Untersuchungsgebietes befinden, hat sich eine feuchte Hochstaudenflur nitrophiler Arten entwickelt. Hier dominieren Brennnessel und Kälberkropf. Holunderbüsche stehen vereinzelt ebenfalls innerhalb der Gruben. Neben den dominierenden Arten kommen andere Pflanzen nur recht vereinzelt vor.

Abb. 2: Vegetation in den Aschebecken

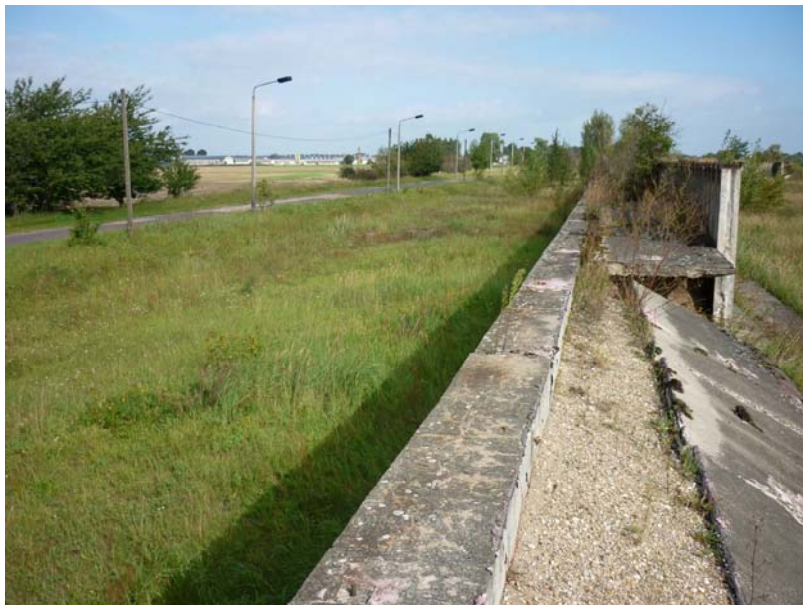
Zwischen der Straße nach Monplaisier und dem Betriebsgelände hat sich eine Grünlandbrache entwickelt. An sich sind hier auch die Pflanzenarten zu finden, die auf dem Ruderalbereich vorkommen, jedoch in anderer Zusammensetzung.

Abb. 3: Grünlandbrache zwischen der Str. nach Monplaisier und Betonelementen des UG

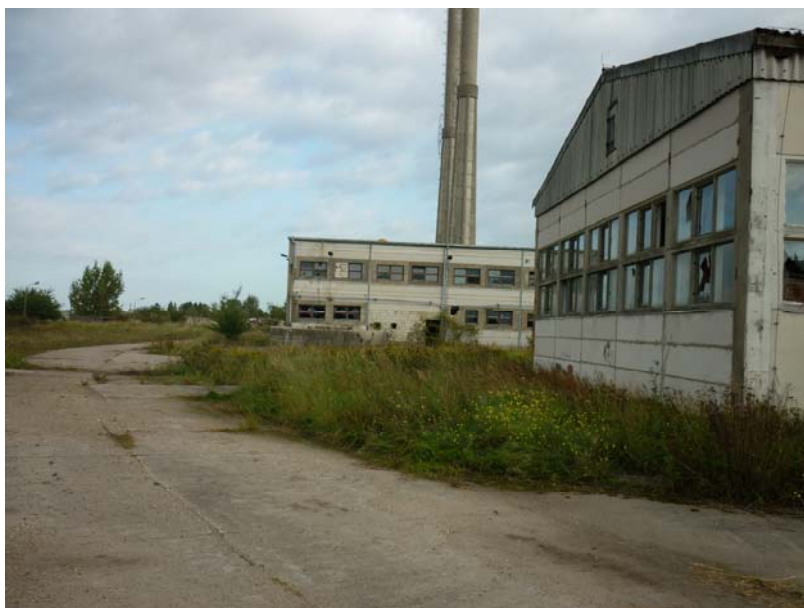
Die auf dem Grundstück befindlichen Gebäude und Betonflächen werden zusammengefasst und als versiegelte Flächen aufgeführt. Teilweise sind auch geschotterte Flächen vorhanden. In der Regel ist hier der Pflanzenwuchs fehlend bis spärlich, so dass nicht weiter darauf eingegangen wird.

Abb. 4: Südlicher Abschnitt des UG mit hohen Anteilen an versiegelten Flächen

Den Gebäuden ist ein Komplex typischer Kleinlebensräume eigen. Der jahrelange Leerstand hat die ohnehin marode Bausubstanz noch weiter in Mitleidenschaft gezogen. Offene Türen und Fenster ermöglichen es Tieren, die Bausubstanz als Lebensraum zu nutzen.
